Recommandation

Panneaux d'isolation en fibres minérales sur dalles de béton frais ou couches d'égalisation

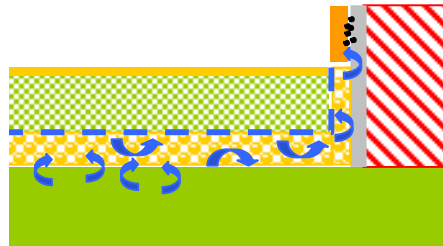
Aujourd'hui, les chapes sont posées très peu de temps après la construction de la sous-toiture. Le support en béton, souvent encore humide de part en part, et les couches d'égalisation liées à base de produits minéraux, par exemple béton léger, sont pratiquement "étanchés" au moyen des couches d'isolation, de la couche de désolidarisation et de la chape. Il se forme alors un climat très humide entre la chape et le béton, c'est-à-dire à l'intérieur de la couche d'isolation. Les effets de pompage, produits par les légères déformations de la chape dues aux pas, repoussent l'humidité vers les raccords des murs. L'humidité des murs peut augmenter considérablement le long des parois et entraîner la formation de moisissures sur les plinthes en bois et dans l'enduit.

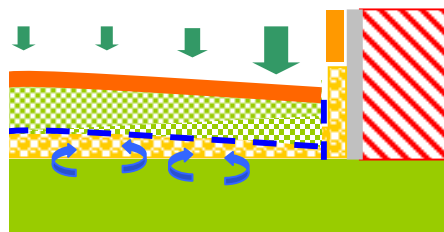
Au 2ème stade, les matières isolantes perdent leur résistance: elles se tassent de plus en plus. Au 3ème stade, la matière isolante a perdu en général la moitié de son épaisseur, ce qui se voit nettement aux affaissements des bords et des joints.

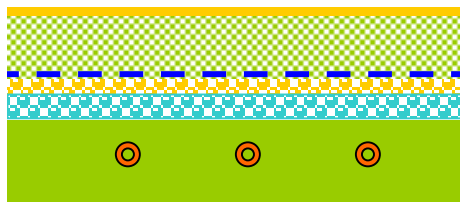
La pose de revêtements de sols est particulièrement problématique lorsque les matières isolantes en fibres minérales sont directement posées sur la dalle en béton.

Lorsque l'isolation phonique est posée au-dessus d'une matière isolante en mousse dure, il ne se produit généralement pas de dommages dus à l'humidité. Mais lorsqu'un chauffage au sol est installé, ou lorsque la pièce en dessous est très fortement chauffée, il peut également y avoir des problèmes dans cette isolation.
