GUSSASPHALT-DICHTUNGS- UND NUTZBELÄGE

Technische Kommission VERAS

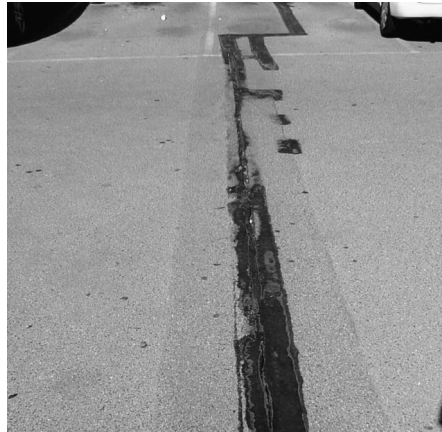
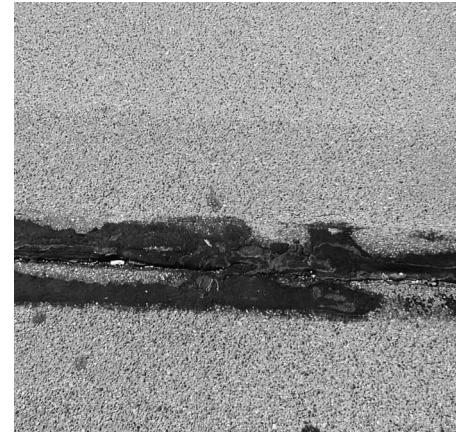
Anstelle eines massiven Fahrbahn-Übergangs-Profiles wurde hier die Dilatationsfuge aus Kostengründen mittels «einfacher» Fugen-Überbrückung ausgeführt. Die voraussehbaren Folgeschäden zeigten sich bereits nach relativ kurzer Nutzung des Gussasphalt-Parkingbelages.

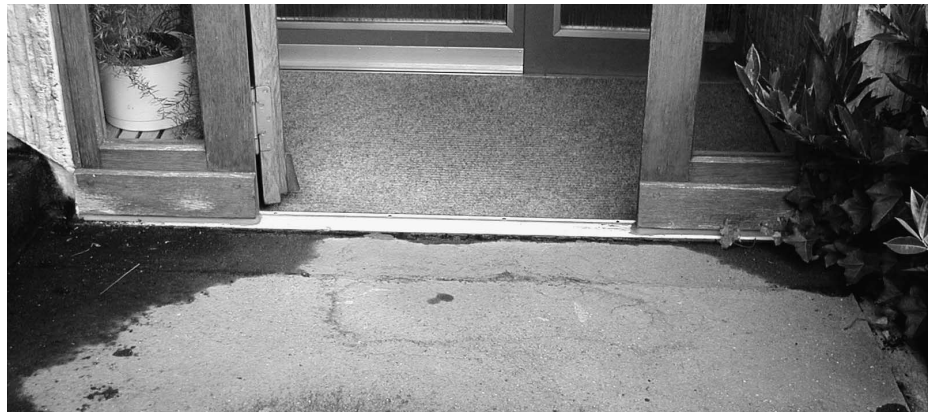
In diesem Beispiel mussten Treppen-Podeste nachträglich mittels Gussasphalt abgedichtet werden. Die «schwellenlosen» Anschlüsse führten zu massiven Infiltrationen in den Wohnbereich. Das vorgängige Anpassen der Eingangs-Türe mit zusätzlicher Schwellen-Ausbildung wurde vernachlässigt.

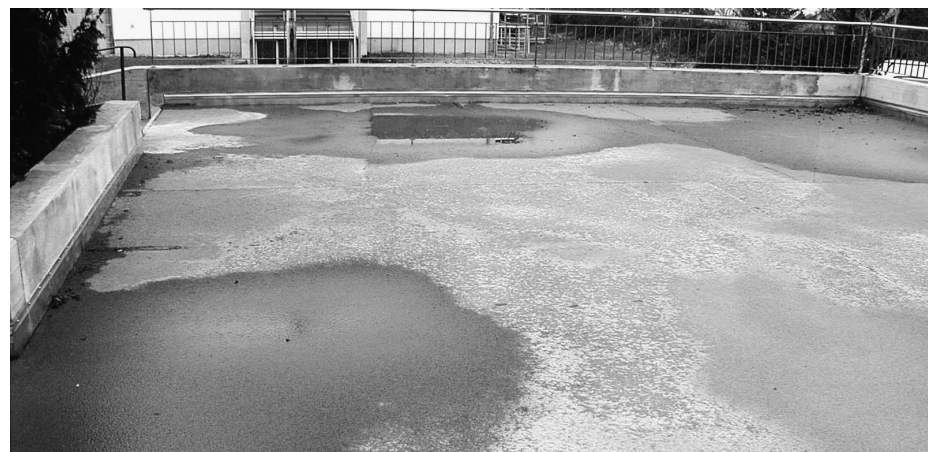
Infolge ungenügendem Gefälle in der Unterkonstruktion bilden sich Wasserlachen im Bereich von begehbaren Gussasphalt-Belägen, was in der kalten Jahreszeit Eisbildung verursacht. Die Möglichkeiten der durchgehenden Belags-Entwässerung mit entsprechenden Gefälle-Korrekturen hätten vor dem Einbau des Nutzbelages abgeklärt werden müssen.
